史跡萩城跡、史跡萩城城下町、史跡木戸孝允旧宅
保存管理計画

平成26年3月

山口県萩市

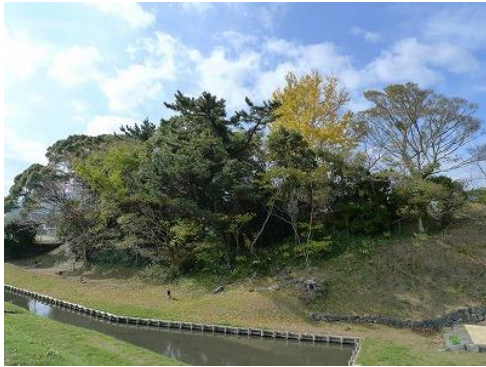
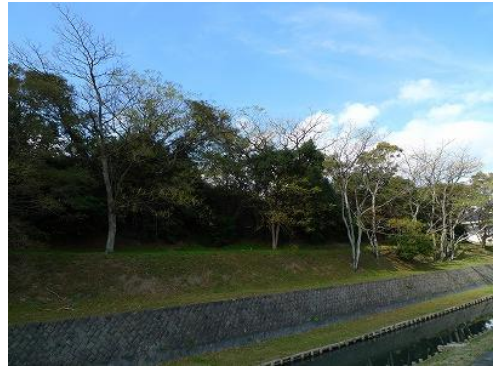
要害における石垣影響樹木

史跡萩城跡の石垣は各所で樹木成長により毀損している状況が確認できる。中には史跡の良好な景観向上や来訪者の利用・活用に寄与するクロマツやサクラ類などの樹木も多いが、放置すれば遺構破壊のみならず、石垣崩壊や倒木による人的被害も起こり得る状況であり、早急な対策が必要である。
